DURABILITY OF GRP COMPOSITES

by A. Blaga

Technical Paper No. 451
of the Division of Building Research,
National Research Council of Canada

Ottawa
December/décembre 1975

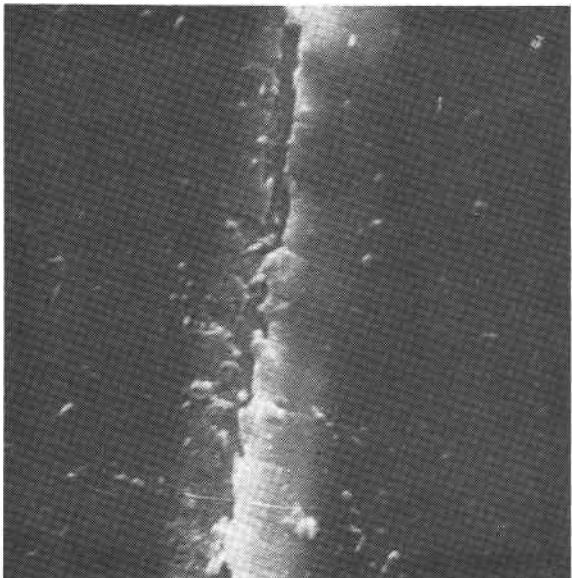
Figure 2

The first type of failure involves breakdown in the interface region (figs 2 and 3) and starts long before any deterioration is detected in the matrix not associated with glass. Initially, the resin forms ripples or ridges above the fibres that are close to the surface of the sheet. This is followed by rupture of splitting of the resin at the ridging fibres or at those close to the surface (fig 2). Then the resin phase undergoes severe fragmentation or spalling (fig 3) by a process of brittle fracture, as evidenced by the presence of irregularly shaped boundaries of fracture and of resulting debris.

Micrograph by scanning electron microscope of GRP subjected to temperature-humidity cycles. 1400x

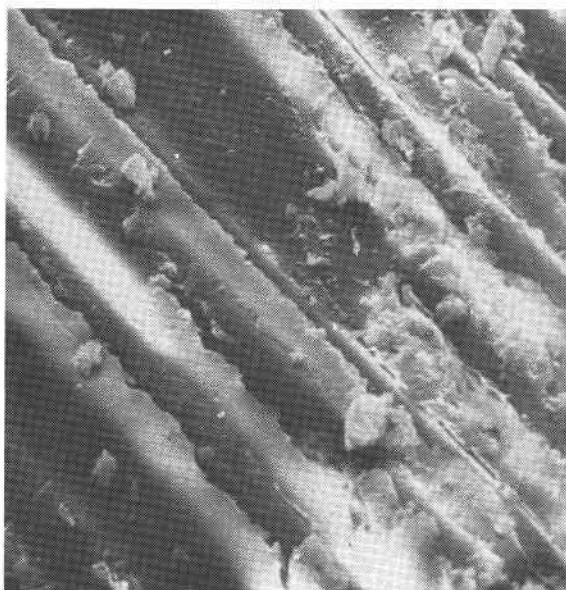
Figure 3

Observations show that breakdown at multi-filaments is more severe (figs 3 and 4) than at superficial single filaments. This agrees with the view that tensile residual stresses contribute to the harmful effect of stress-fatigue and compressive residual stresses exert an influence which diminishes its effect (ref 9).

Micrograph of GRP subjected to 40 temperature-humidity cycles. 800x

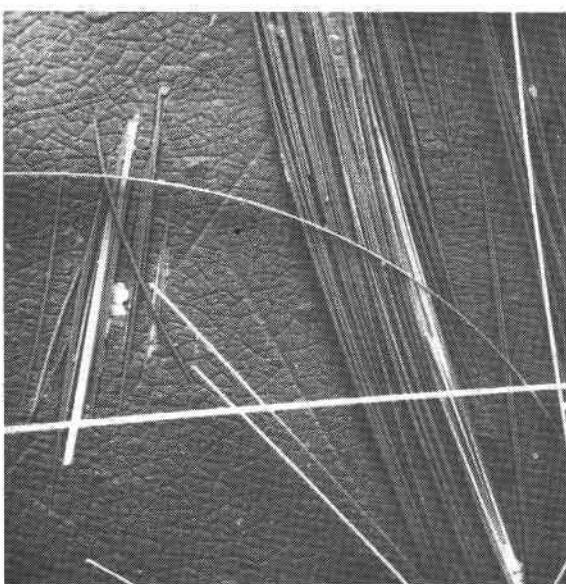
Figure 4

As erosion of the resin progresses, the strands of fibres eventually become delaminated over most of their length (fig 4) and separate. The delamination becomes extensive with weathering and results in a great number of fibres lying on the surface of the sheet but still retained, at some points, by the matrix (fig 4). This type of failure is commonly called fibre prominence (or 'fibre pop-out'). The onset of breakdown in the interface region (resulting in fibre pop-out) will depend on the composition and fabrication techniques used to make the GRP composite as well as on the environmental (or weathering) conditions.

The composite used in this study showed incipient signs of breakdown on the exposed surface after about two years of weathering. After five years of exposure, the breakdown was considerable, as shown by the extent of fibre prominence (figs 4 and 6). The underside showed considerably less fibre prominence even after eight years of outdoor exposure.

The second type of failure, surface micro-cracking, occurs exclusively on the side exposed to radiation (figs 4 and 5) and only starts after fibre prominence. The start and rate of formation of surface microcracks depend on the composition of the composite, the method used in the fabrication of the sheet and the weathering factors. In this study, the first signs of micro-cracking were detected after about four years of weathering. Surface micro-cracking consists of a network of microscopic cracks which divide the surface into small, fairly regular, mostly four-sided polygonal areas. Initially, the edges of the cracks are sharp, but they form ridges as the cracks become wider, indicating that the matrix continues to shrink. The relatively large initial areas confined by the intersecting cracks become smaller with weathering because the surface splits to form secondary cracks, which is additional evidence of gradual shrinkage of the surface resin.

Micrograph of GRP weathered outdoors at Saskatoon for approximately 5 years. 34x

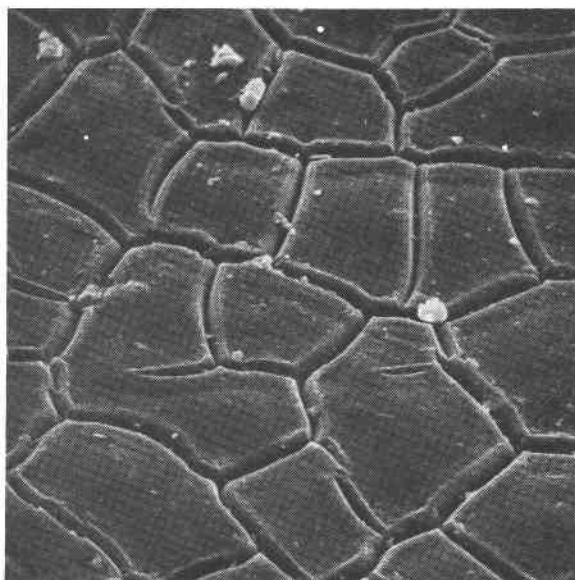
Figure 5

Micrograph of specimen weathered outdoors
at Ottawa for 8 years. 330x

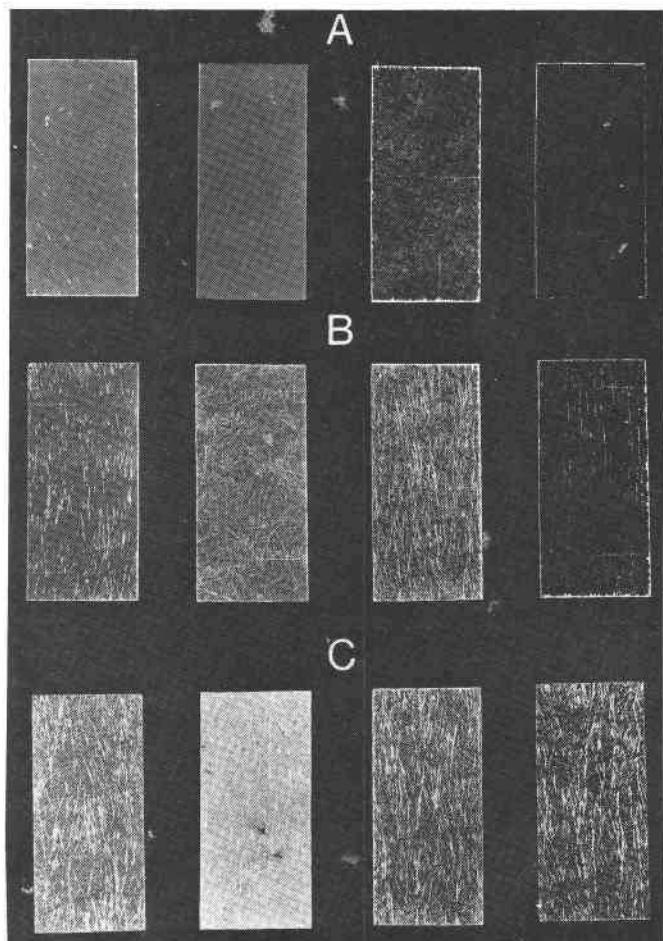
Figure 6

From the photographs in fig 6 one can compare the surface of the control, the upper (exposed) and the underside of GRP sheets weathered outdoors for five years. The extent of deterioration on the underside is considerably less, which indicates that the weathering conditions prevailing there are less severe (refs 1 and 3). Only fibre prominence can be detected by visual examination, the surface cracks being of microscopic dimensions (2.5 to 6.0 μm). Both types of deterioration, fibre prominence and surface micro-cracking, impair the appearance of the GRP sheet. The scattered fibres, the very

irregular surface of the fractured rosin and the micro-cavities diffuse the light instead of transmitting it, and thus make the initially translucent sheets increasingly more opaque. This and the presence of the scattered fibre on the surface make the GRP unsightly.

Different coloured flat sheets (aqua marine, yellow, colourless, green) weathered for 5 years. A - Control
B - Underside C - Upper side (Original size of sheets 21.5 x 9.5 cm.)

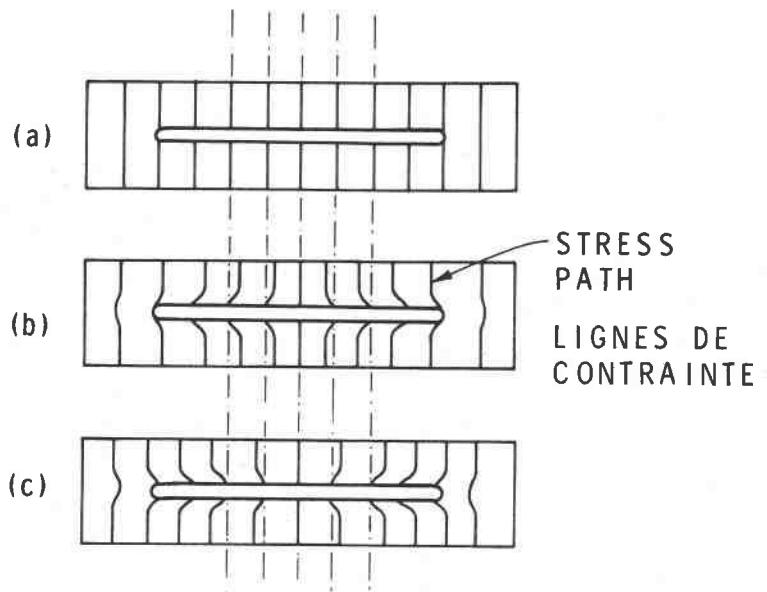
Figure 7

Some of the interface stresses are inherent stresses (or residual stresses) produced by the differential contraction (shrinkage) of the resin and glass when the GRP composite is cooled to room temperature (figs 7 and 8a) during fabrication (refs 5 to 8) as a result of different coefficients of thermal expansion (70 to 100×10^{-6} /°C for resin versus 5.0×10^{-6} /°C for glass). The magnitude and nature of these residual stresses in conjunction with physically-induced stresses (thermally and/or by moisture) play an important role in the breakdown of the interface region. The physically-induced stresses result from the environmental, cyclic variation of temperature and moisture.

During periods of high humidity and/or rise in temperature, swelling by the absorbed water and/or thermal expansion causes a greater volume increase of the resin than of the glass. Hence, the resin severely restrained by the glass and this causes stresses that oppose the residual stresses of the interface region (figs 7c and 8b).

During periods of low humidity and/or low temperature, the differential shrinkage due to water desorption and thermal contraction causes stresses in opposition (figs 7b and 8a) to those produced during periods of high humidity and/or high temperature, i.e. stresses operating in the same direction as the residual stresses. Therefore, during environmental aging, the interface region is subjected to a stress-fatigue resulting from the physically-induced stresses that alternate with every cyclic variation of moisture and temperature. As the matrix becomes increasingly more brittle with environmental aging, it fractures gradually to produce fibre prominence.

Schematic drawing of deformational stresses in a resin rich region (single filament) a) At curing temperature b) After cooling to ambient temperature c) And at high humidity and/or increased temperature

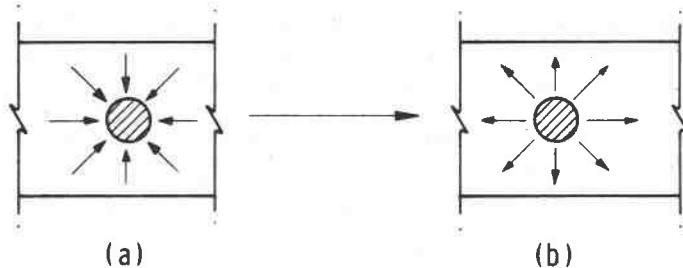
Figure 8

Radial stresses in a resin rich region. (Cross section perpendicular to the glass filament) a) With radial compressive stresses at ambient temperature b) And radial tensile stresses at high humidity and/or increased temperature
